Reabilitação do Património Edificado Caboverdiano
– Caso de Estudo

O presente trabalho desenvolve a temática da reabilitação do património edificado, tendo como objeto de estudo um edifício onde se implementará o futuro Museu da Diáspora situado na cidade da Praia, ilha de Santiago, Cabo Verde.

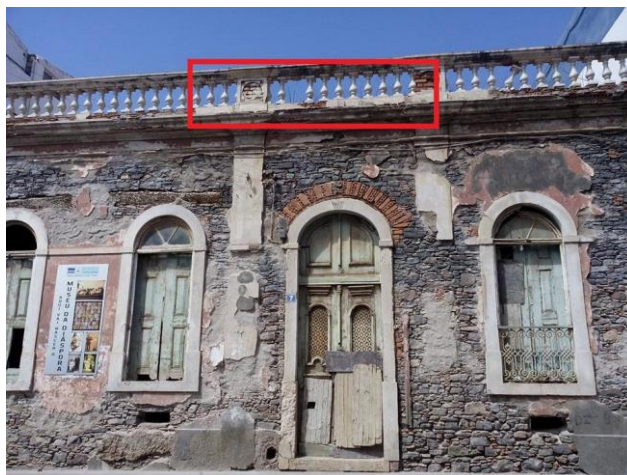
A platibanda é composta por pequenos pilares em tijolo, e balaustres cerâmicos alinhados um ao lado do outro, sendo que se pode verificar a falta de alguns desses elementos (ver Figura 18).

Figura 18. Balaustres da platibanda. Fonte: Imagens do arquivo pessoal de fotografias

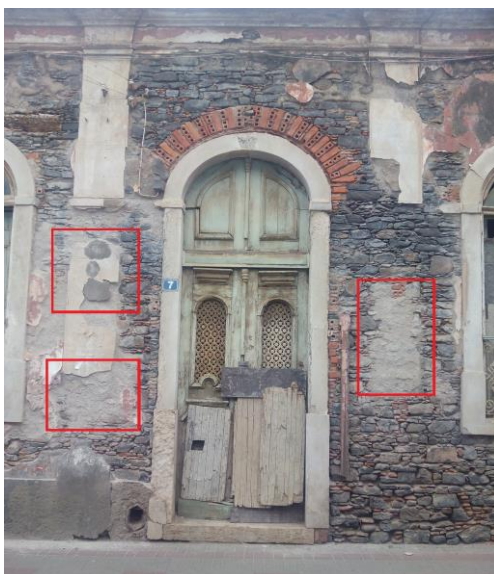
De acordo com a época de construção do edifício, supõe-se que a argamassa usada como reboco seja a base de cal aérea, no entanto verifica-se em alguns sítios a existência de argamassas à base de cimento (ver Figura 19), facilmente reconhecida tanto pela cor, como pela textura e brilho. Estas deverão ter tido origem em trabalhos de reabilitação/requalificação.

Figura 19. Argamassas de cimento na alvenaria. Fonte: Imagens do arquivo pessoal de fotografias

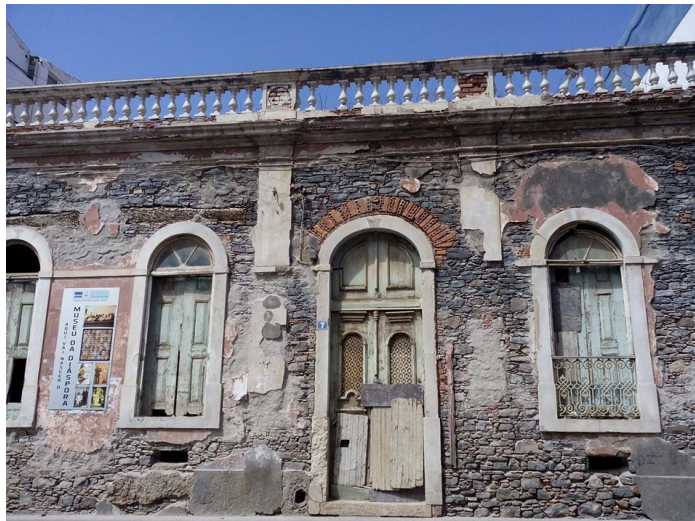
Estes problemas de destacamento de tinta surgem devido à perda de aderência, escamação da película e desagregação pulverulenta com deterioração e descolamento da película de pintura. Geralmente, as falhas existentes com a pintura manifestam-se na interface da película com o substrato de aplicação ou na própria película de tinta (Jâcome & Martins, 2005).

Figura 21. Revestimento da Fachada destacado. Fonte: Imagens do arquivo pessoal de fotografias

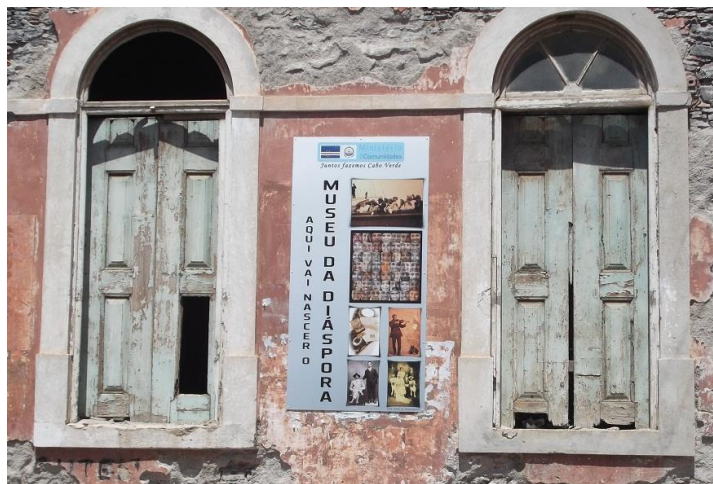
A nível das caixilharias existem lacunas ao nível do envidraçado, a madeira dos caixilhos se encontra deteriorada apresentando muitas galerias e zonas de secção bastante reduzida (ver Figura 22), isto devido ao ataque de insetos xilófagos (carunchos).

Figura 22. Caixilharia em degradação. Fonte: Imagens do arquivo pessoal de fotografias

As caixilharias apresentam um estado de degradação muito avançado pelo que se recomenda a substituição destes elementos por novos. No entanto caso se verifique que existem um ou outro material que pode ser aproveitado e recuperado, este deve ser algo de inspeção. Devem ser adotadas medidas para aumentar a durabilidade deste material, deve ser retirado todos os vestígios da tinta envelhecida, seguido da cura e prevenção contra insetos e fungos com a injeção de produtos preservadores da madeira.

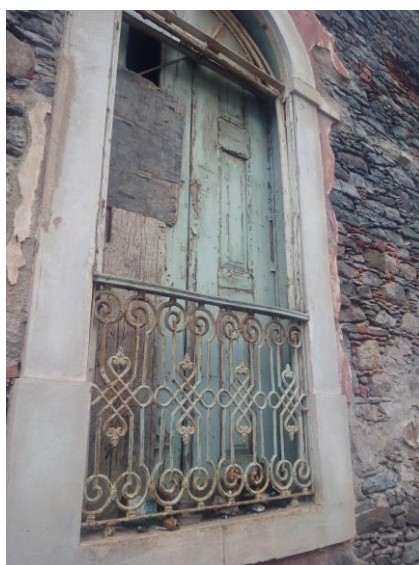
Os elementos metálicos encontram-se com problemas de oxidação, existem sujidades agregadas e alteração da cor dos elementos pela humidade ou pela insolação em demasia (ver Figura 23).

Figura 23. Elementos metálicos oxidados. Fonte: Imagens do arquivo pessoal de fotografias

Para os elementos metálicos recomenda-se um tratamento adequado ao tipo de corrosão ao qual estão sujeitos. Primeiramente deve-se retirar todos resíduos de ferrugem e a tinta (recorrendo a jatos de areia ou escovas de aço por exemplo), retirar o pó acumulado e aplicar uma nova pintura com características anticorrosivas.

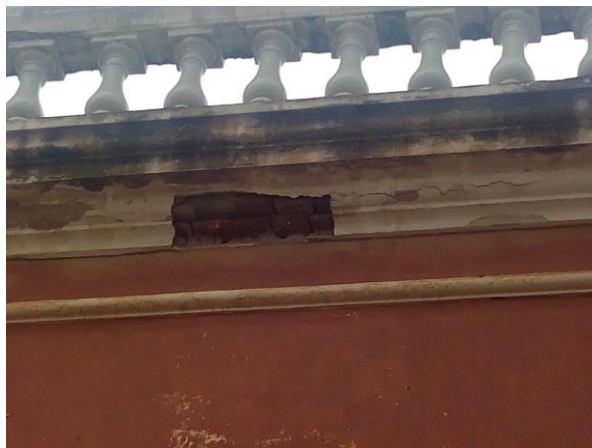
Pelas fotos o que se pode constatar são os problemas em termos da platibanda e não do telhado em si, sendo que esta encontra-se muito degradada com destacamento de material

de revestimento, com vestígios de colonização biológica e sujidades (ver Figura 24), e ainda com falta de alguns elementos decorativos que a compõe (balaustres).

Figura 24. Vestígios de colonização biológica. Fonte: Imagens do arquivo pessoal de fotografias
